Comune di Villa Sant'Angelo  
Provincia dell'Aquila

## PIANO DI RICOSTRUZIONE

# Definizione degli Ambiti

## RELAZIONE ILLUSTRATIVA

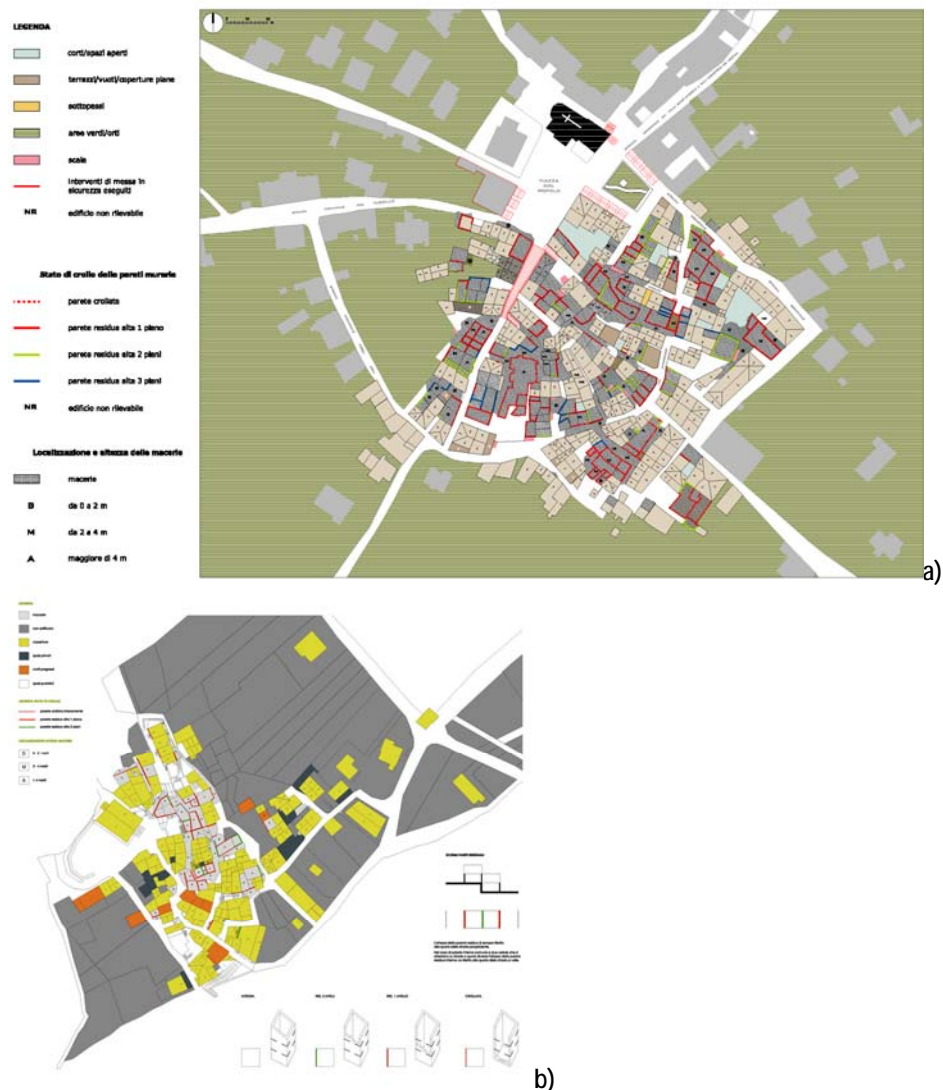
Figura 2\_Stato di crollo dei due centri storici. a) Villa Sant'Angelo, estratto dall'elaborato Tav.1 dell'atto di Perimetrazione; b) Tussillo

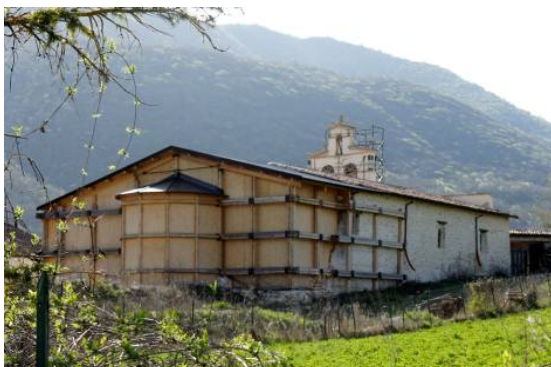
Figura 4\_Chiesa di San Michele

All'interno dell'ambito in oggetto ritroviamo, poi, la Chiesa di San Michele (figura 4), posta all'inizio dell'asse di via San Michele Arcangelo, strada su cui prospetta palazzo De Matteis (figura 5), edificio vincolato a carattere residenziale.

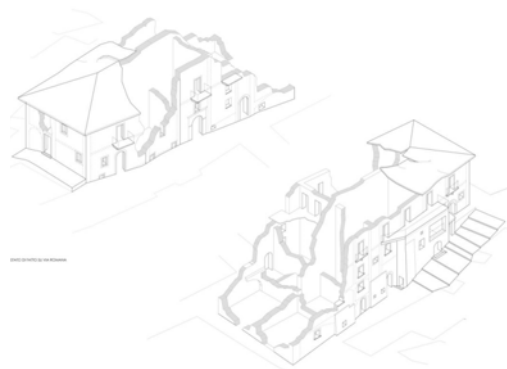
Figura 8\_Assonometrie dello stato di danno di un isolato

Il livello di danno si estende omogeneamente in tutto l'ambito V02 ed è da considerarsi il più grave del comune: in alcuni casi gli aggregati sono crollati totalmente fino alla quota di spiccato delle pareti murarie, in altri casi presentano crolli parziali comunque molto estesi (figure 7-8).

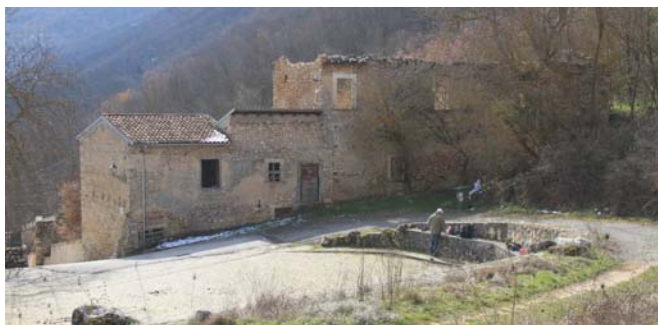
Figura 12\_Isolato che prospetta su piazza della Chiesa

Dal punto di vista del danno, il fabbricato interno all'Ambito T01 che si presenta in condizioni peggiori è quello prospiciente sulla piazza, esso presenta danni ascrivibili all'ultimo terremoto assieme a danni pregressi (figura 12); ma a questa condizione più compromessa unisce una ottima accessibilità data dalla sua posizione prospiciente la piazza della Chiesa.

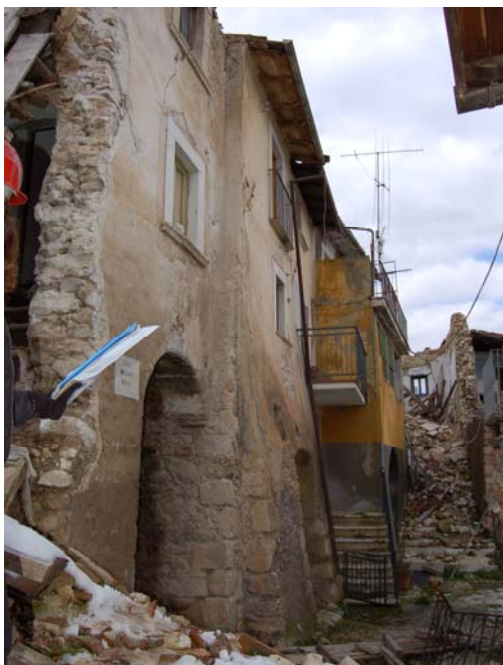
Figura 14\_Isolato tra via Archi di Mezzo e via della Rua

L'ambito T02 individua l'area maggiormente colpita e corrisponde al cuore del centro urbano (figura 13). Essa contiene un'isolato - le cui dimensioni coprono quasi 1/3 dell'intero ambito - che è interessato da un crollo esteso a quasi tutta la sua superficie (figura 14-16).

Come si nota nella figura 14, l'accessibilità alla zona è notevolmente ridotta sia per configurazione (strade di limitate dimensioni trasversali e edificato su pendio) che per la presenza di macerie provenienti dai crolli che ostruiscono i percorsi pubblici.

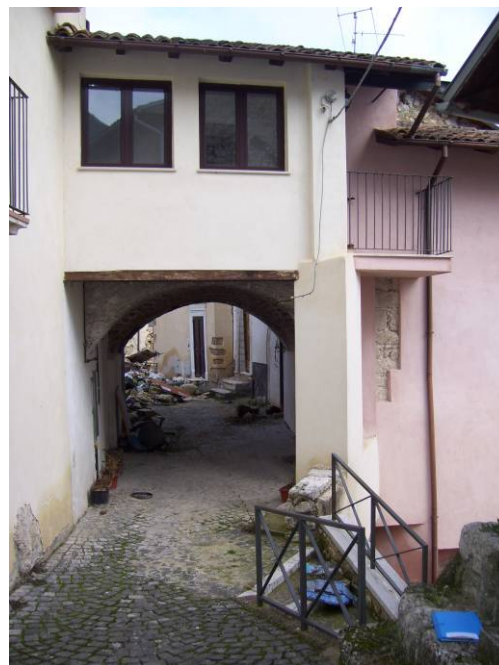
Figura 15\_sottopasso su via degli Archi di Mezzo

Allo stesso modo, l'isolato ad esso collegato tramite un sottopasso (figura 15), è costituito da un fabbricato discretamente danneggiato su via Archi di Mezzo, ma è completato a est, scendendo su via dei Colombi, da edifici in gravi condizioni di stabilità per i quali è già stata predisposta una demolizione parziale.

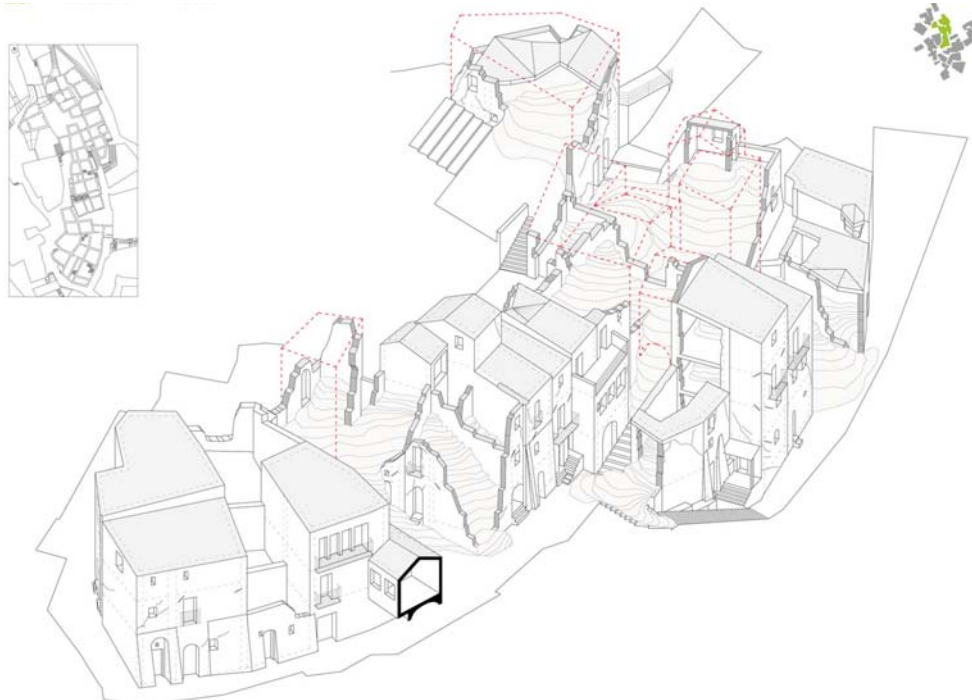
Figura 16\_Assonometria dello stato di danno dell'isolato tra via degli archi di mezzo e via della Rua.
