Piano di Ricostruzione

Catalogo degli elementi di pregio

TUSSILLO

VILLA SANT'ANGELO

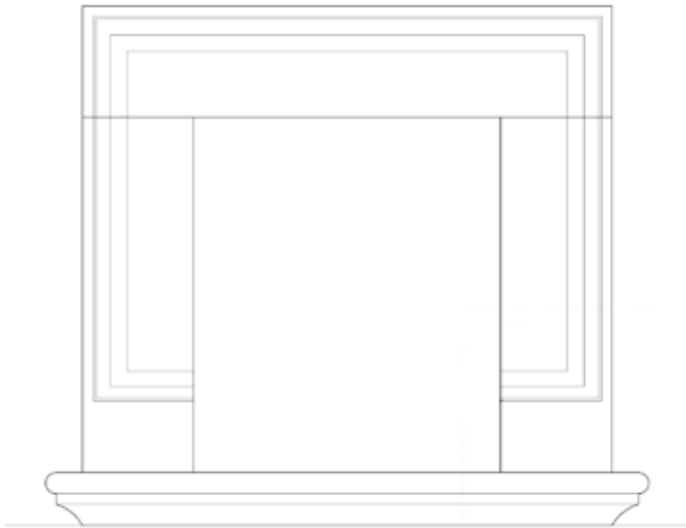
Finestra 3 - esempio di anastilosi,
via delle olivelle
Rilievo architettonico
Rilievo fotografico

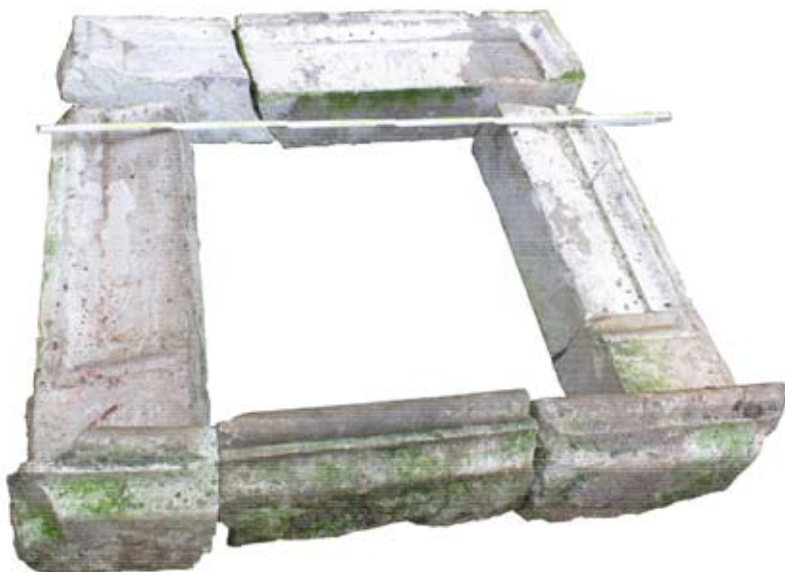
Finestra 3
immagini pre e post sisma

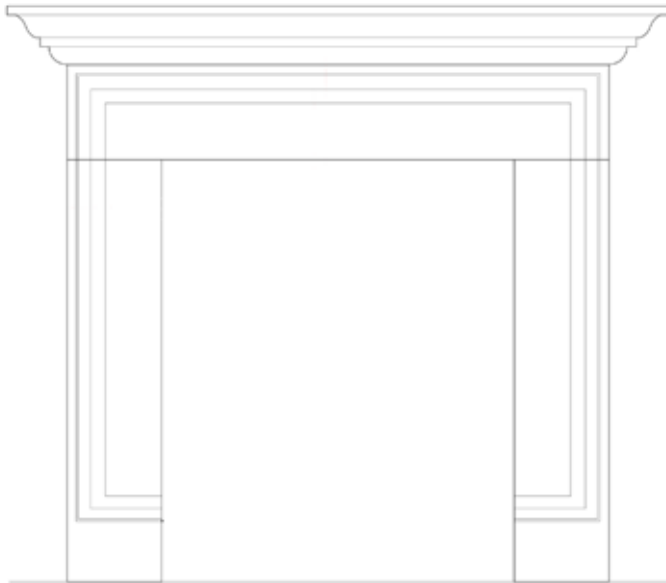
Finestra 4 - esempio di anastilosi,
via delle olivelle
Rilievo architettonico
Rilievo fotografico

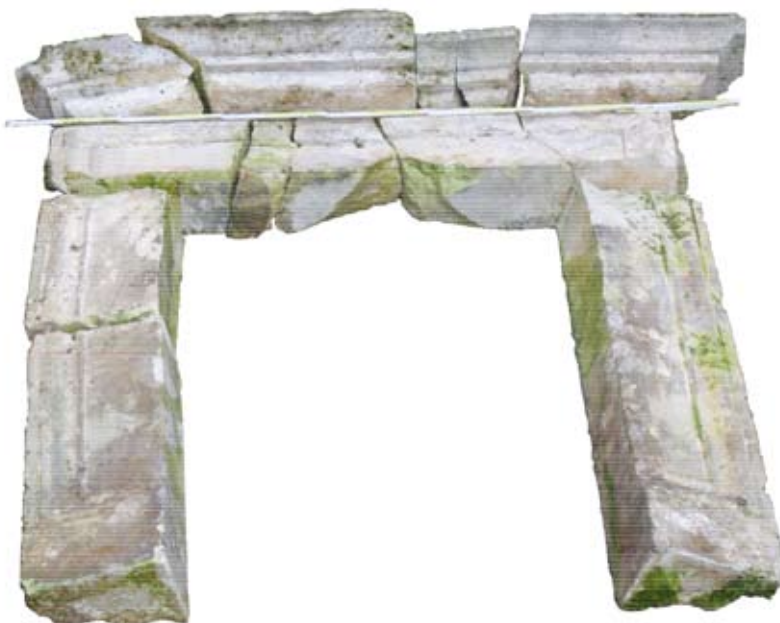
Finestra 4
immagine pre-sisma

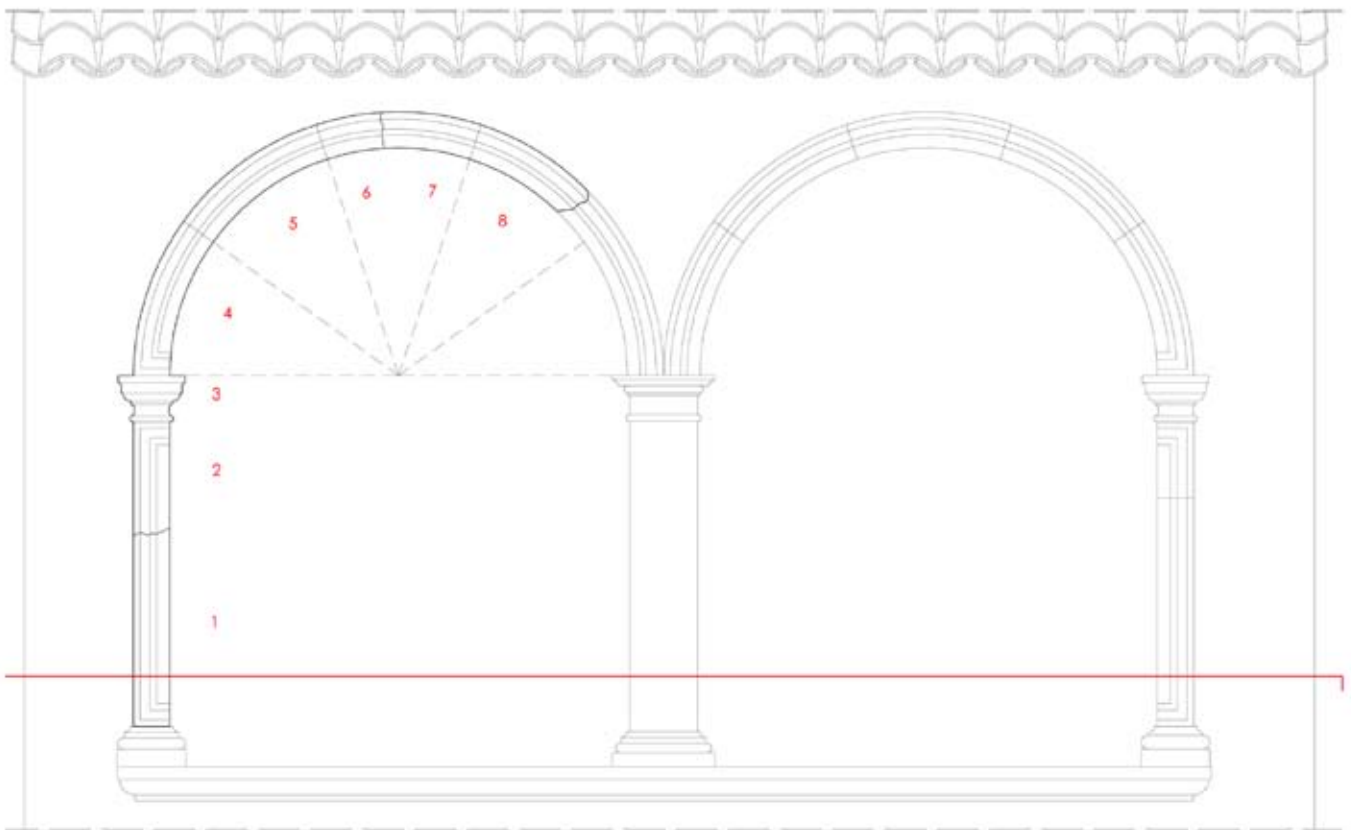
Loggia - esempio di anastilosi, via della colombaia
Rilievo architettonico

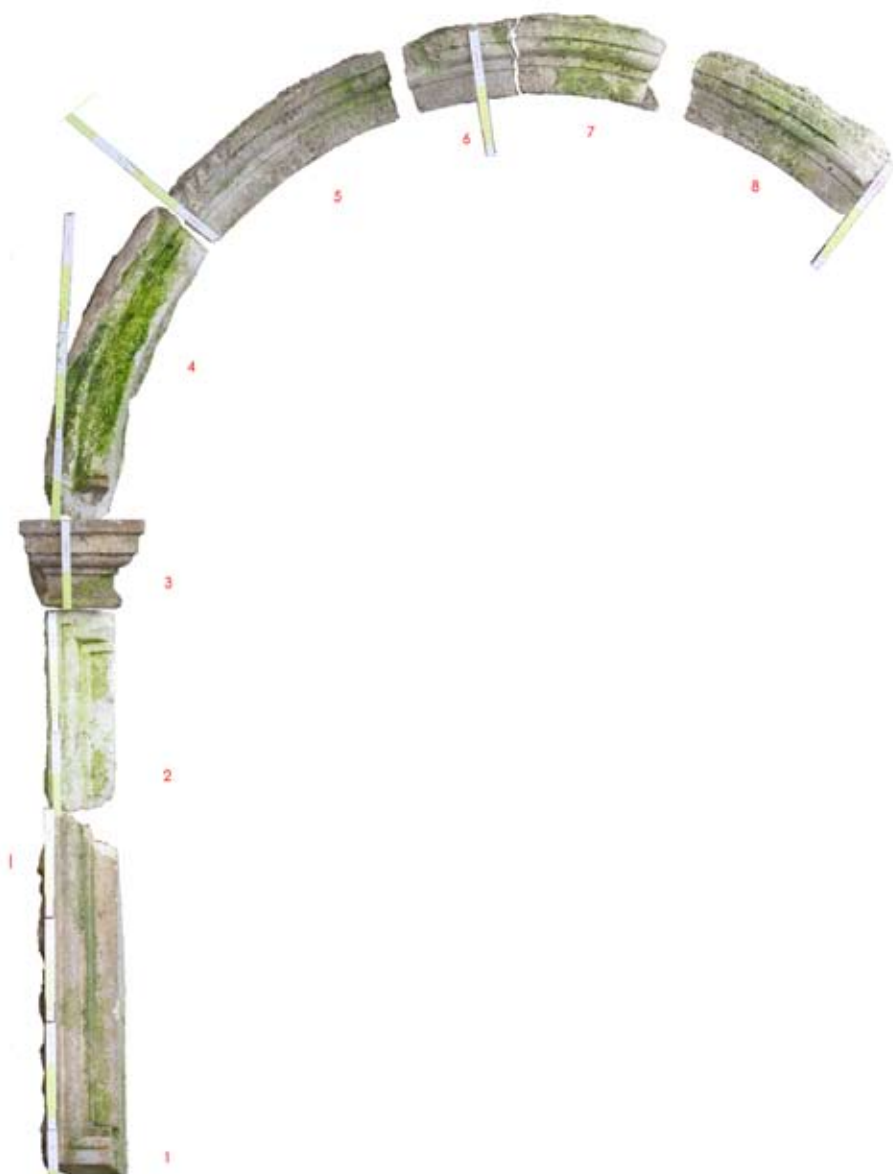
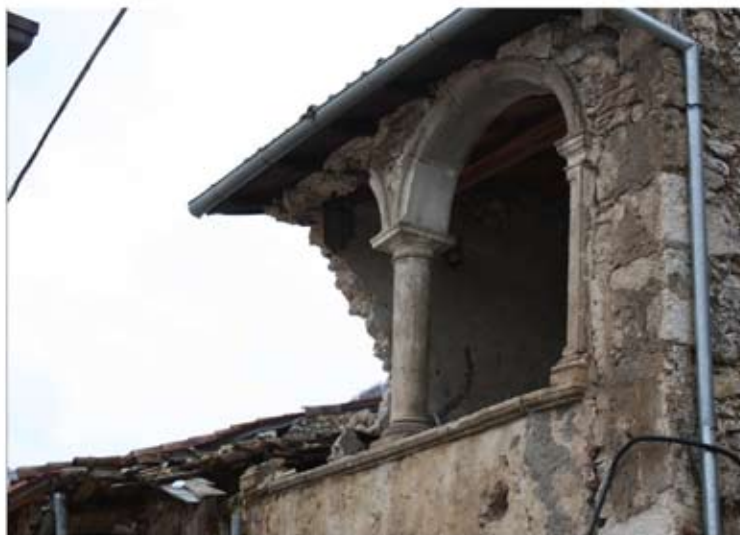
Loggia - esempio di anastilosi, via della colombaia
Rilievo fotografico

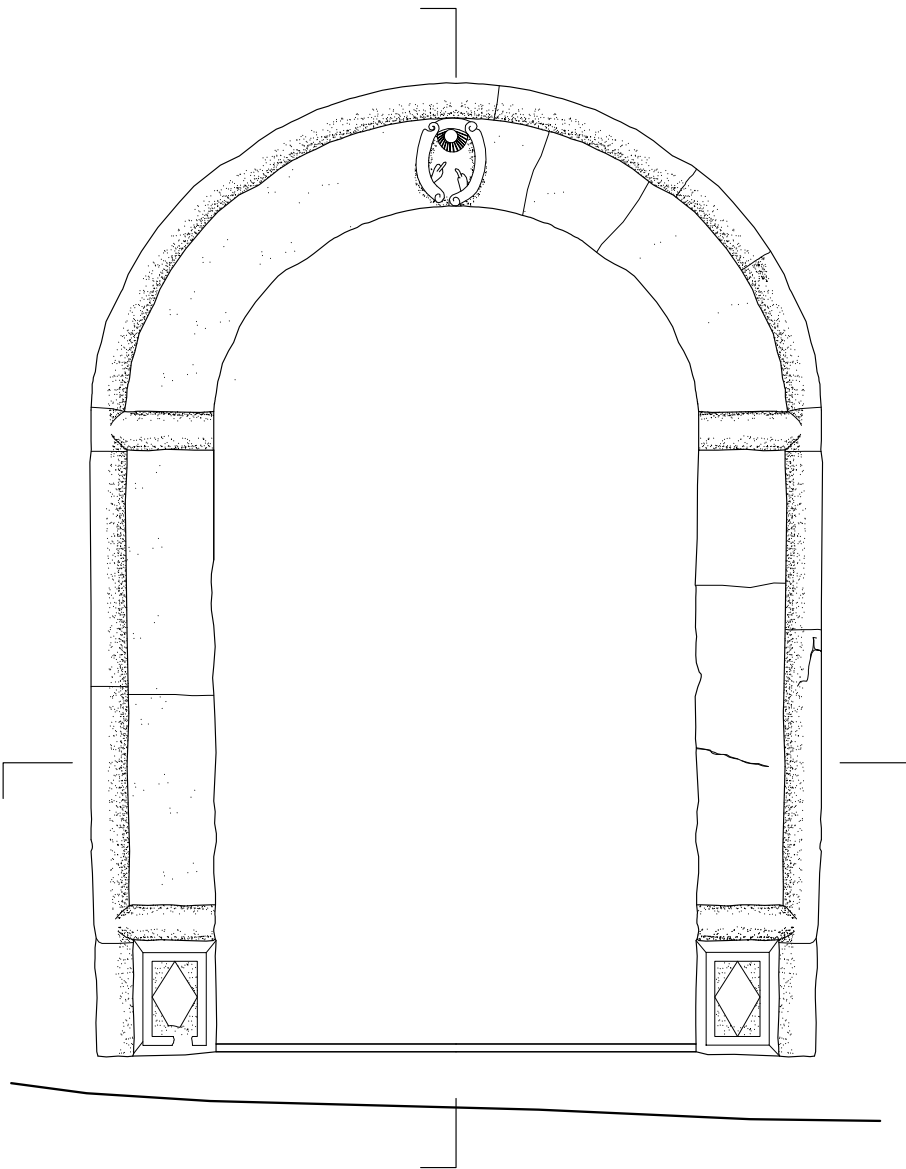
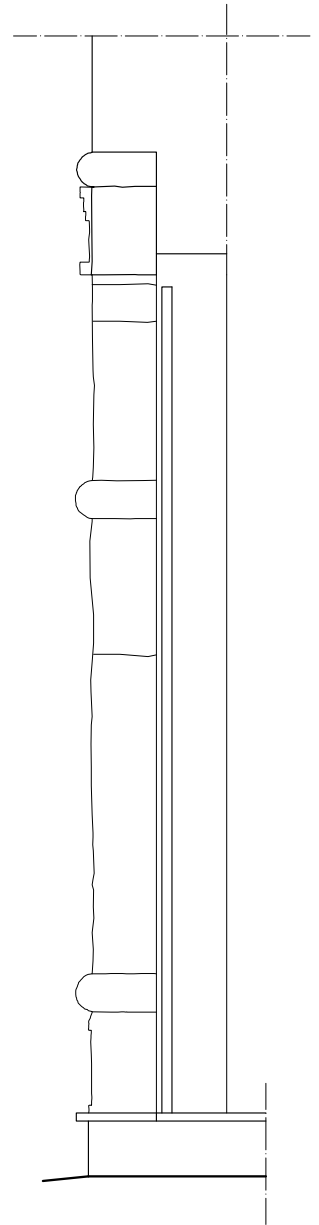
Portale 1, via San Michele Arcangelo.
Rilievo architettonico

Elemento di spolio originario, con buona approssimazione, da un altro edificio e poi riutilizzato nella apertura dell'edificio attuale. Ciò si deduce dal fatto che l'edificio non è della stessa epoca della mostra lapidea del portale.

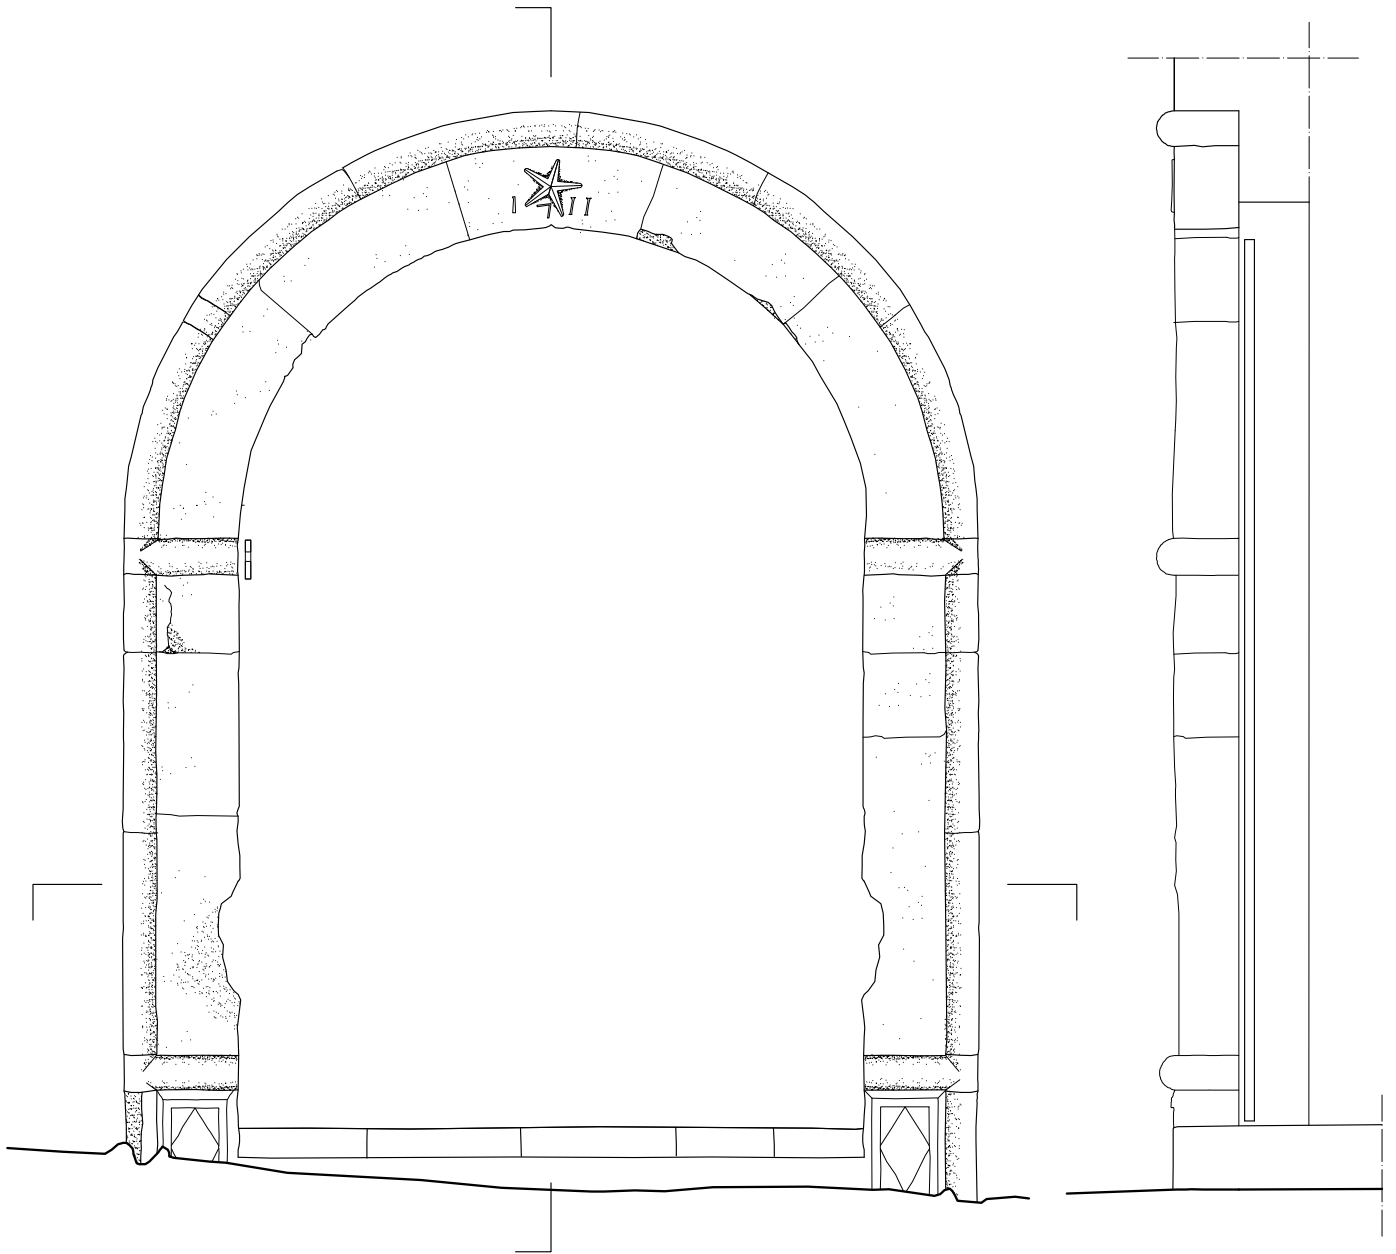
Portale 2, via San Michele Arcangelo.
Rilievo architettonico

Come nel caso precedente anche questo è un elemento di spolio originario da un altro edificio e poi riutilizzato nella apertura dell'edificio attuale.
